# 令和4年度 工事事故事例集

令和4年度に発生した工事事故の事例集（抜粋）です。

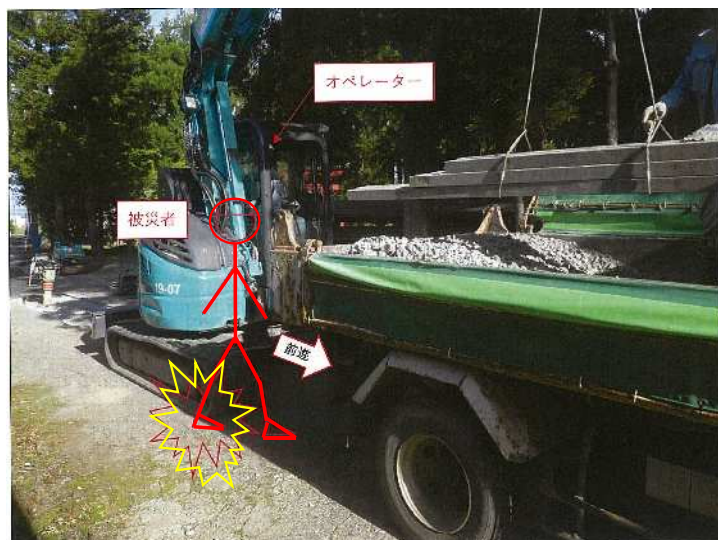
## 【状況写真】

片付け作業で使用した材料をバックホウで吊り上げ、ダンプトラックに積み込む際に、前進したバックホウのキャタピラーに左足が接触し骨折した。

- ・合図者不在のまま作業を進めた。
- ・被災者が重機オペレーターの死角に入っていた。
- ・被災者がバックホウの直前に立っていた。

- ・合図者が不在のまま作業は行わない。
- ・作業員はオペレーターから認識されやすい服装とする。
- ・各作業毎に打合せを行い、重機の動き、作業員の配置場所、合図の方法を決めて確認を徹底する。

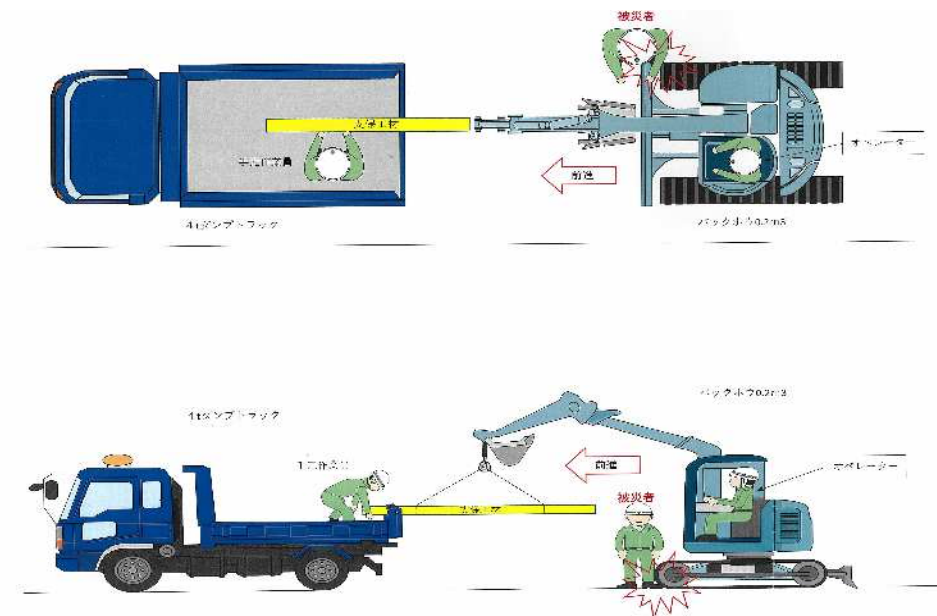
## 【状況図】

現場で使用した工事材料を4tダンプに積み込む際に、バックホウを前進させたところに被災者がおり、キャタピラーが被災者の左足首に接触した。

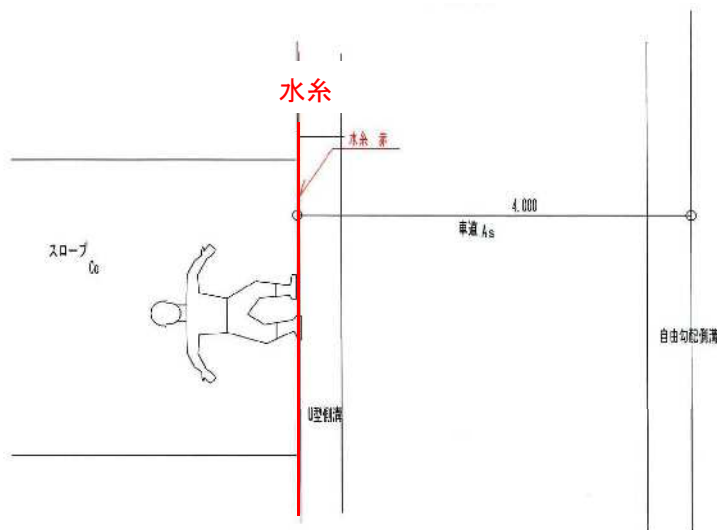
【平面図】

側溝布設替工事において、丁張の水糸を張ったまま、作業員、誘導員全員が昼休憩に入ってしまったため、張ったままの水糸に歩行者の足が引掛り転倒し負傷をした。

- ・休憩等に入る時は通路を確保するため、カラーコーンで囲む。
- ・現場内の作業員、誘導員全員に対し、作業手順、役割分担を決めてから作業を行う。
- ・道路や通路上に物のはみ出しや障害物を置かない。
- ・作業中、施工区域では作業員が常に注意意識を持つように啓発施設等を設置し対策を行う。

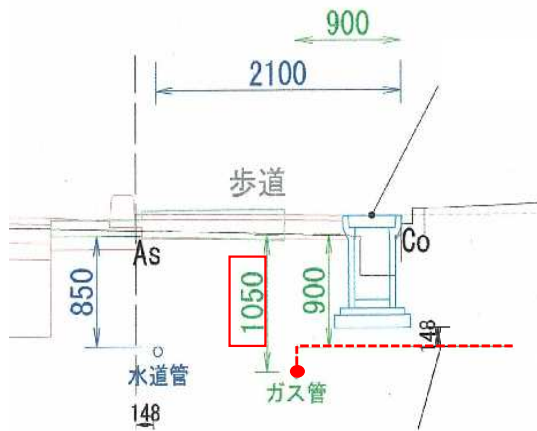
### 【試掘結果】

側溝工事を行うため、事前にガス本管の試掘を実施し、埋設深さ(h=90cm)を確認済みであったが、供給管が側溝下で大きく上がっていたため、宅地側の機械掘削時にバックホウでガス供給管を破損させた。

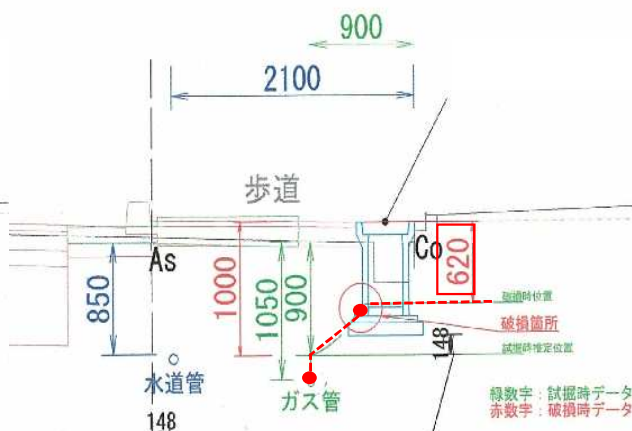
### 【破損時】

ガス管理設箇所での人力掘削の徹底不足

- ・地下埋設物の近接箇所の掘削時は刃先誘導の合図を徹底する。
- ・地下埋設物の近接箇所の掘削時は、作業前に地下埋設物近接作業ミーティングを実施後に作業を行う。
- ・土被りが浅い埋設管箇所については、舗装版撤去後は人力にて掘削を行う。

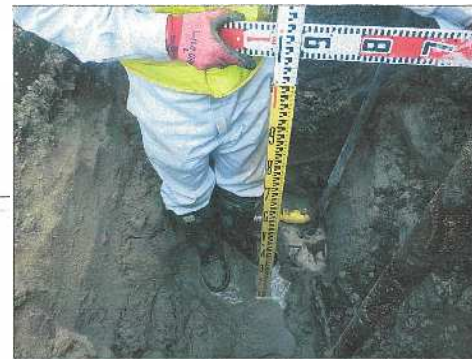
本管深さ **h=1050mm**

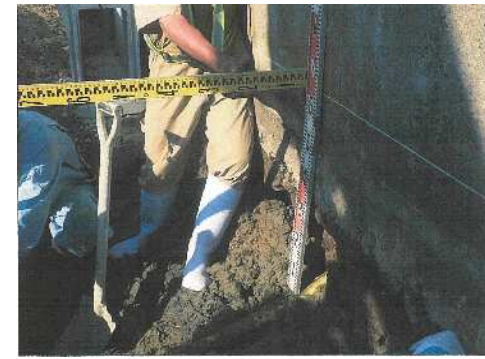
供給管（破損箇所）深さ **h=620mm**

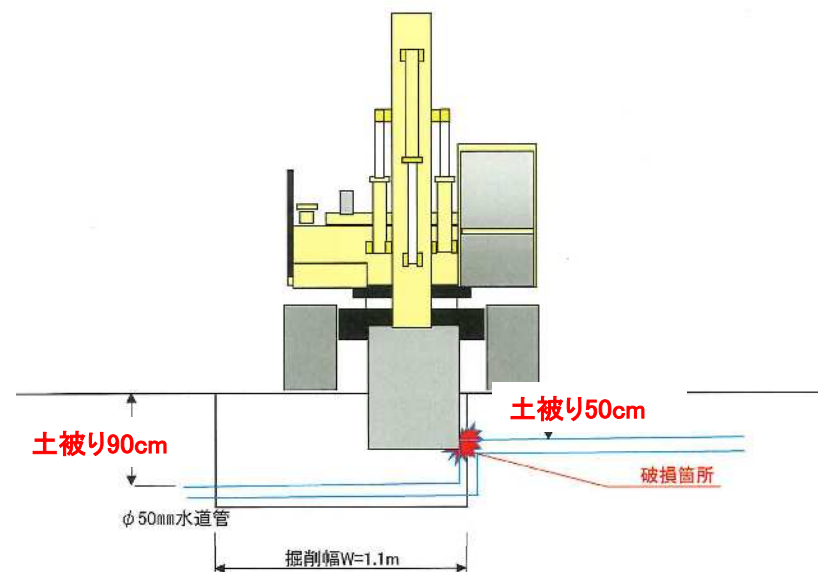
## 【状況図】

下水道取付管工事施工中に水道管(HIVPφ50)を重機で破損させた。そのため、断水が6軒発生した。

水道管布設箇所を手掘りにて土被り90cmの位置で確認した。掘削幅のある程度まで手掘りで確認したが、固い部分を重機で掘削したところ、エルボにて土被り50cmまで立ち上がっていた水道管と接触し破損させた。

- ・掘削箇所にある地下埋設管は手掘りで管の一部では無く、全部露出させる。
- ・重機による掘削は既設管が無いことを目視確認した後に行う。
- ・作業前に作業員全員で手掘りの徹底の確認を行う。

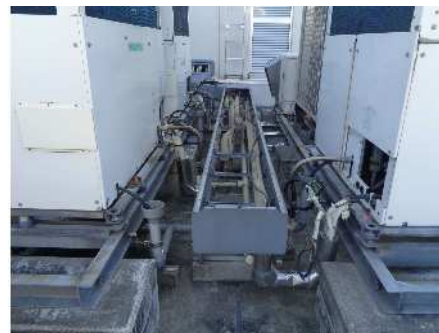
切断前

空調室外機周りの配管を撤去する際、誤って通信機器室系統の空調室外機の電源線を切断した。

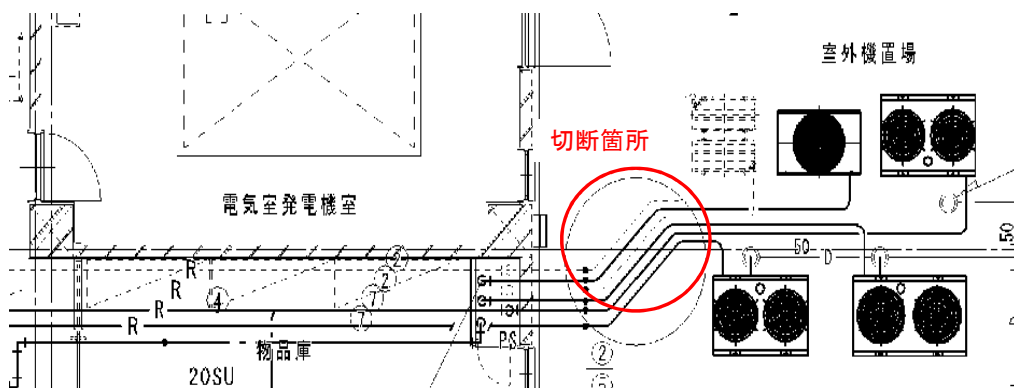
## 【状況図】

作業開始前の現場作業員を含めた撤去内容の確認が不十分であり、他設備の存在についての注意喚起も不十分であった。実際の作業員が、工事対象を認識せずに作業に入ってしまった。

- ・本事故の概要を各種工事業者に朝礼で周知し、対策と作業手順を確認してから1日の作業を開始する。
- ・施工管理者は作業前日または当日朝に、撤去対象設備とその他の設備を区分する色テープを貼り、見てわかるようにすると共に、撤去場所移動の際には、対象設備を作業者と指差し確認をしてから作業を開始する。
- ・作業員は朝の危険予知活動での指示及び現場での指差し確認なしに作業を開始しない。

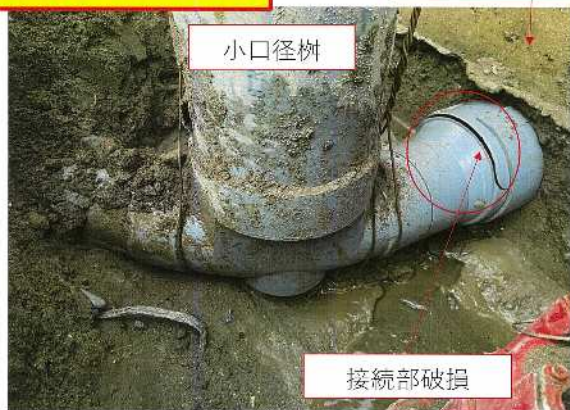
### 事故現場の写真

鋼矢板切断後の埋め戻し作業を終了後、場内から前面市道へバックホウを移動したときに、既設小口径樹にバックホウの荷重が直接かかったため、既設小口径樹及び配管等が沈下、グリーストラップ接続部が破損した。

バックホウの作業時及び移動時に既設小口径樹及び配管等に直接荷重がかからないように敷き鉄板等で養生を行い、必要に応じ注意喚起用のカラーコーンを設置し作業を行う。

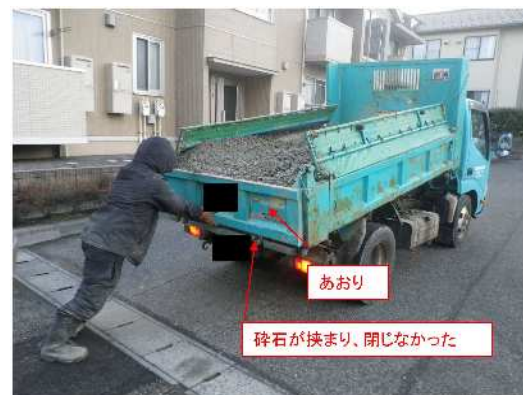
碎石投入後、あおりに碎石が挟まり、あおりが閉じなかった。

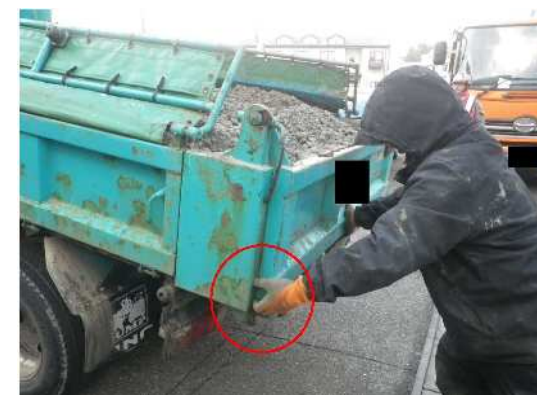
ダンプのあおり部分の可動部へ不注意に手をだした。

挟まった碎石を取り除き、あおりを閉じる際に指を挟んだ。

- ・重機や車両の可動部分の挟まれるような場所に直接触れない。
- ・手や指が挟まれる場所は不用意に手を出さない。
- ・危険を感じたら作業を一旦止め対処する。

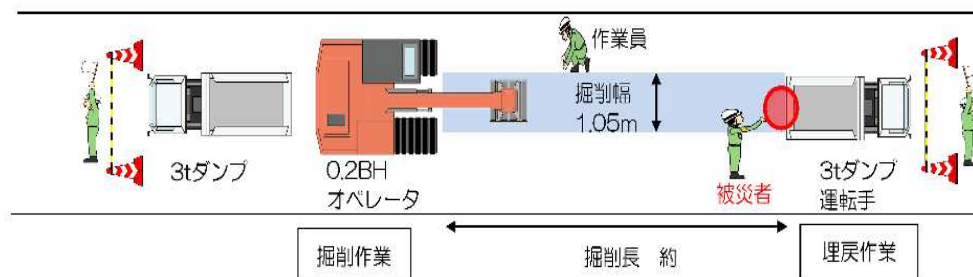
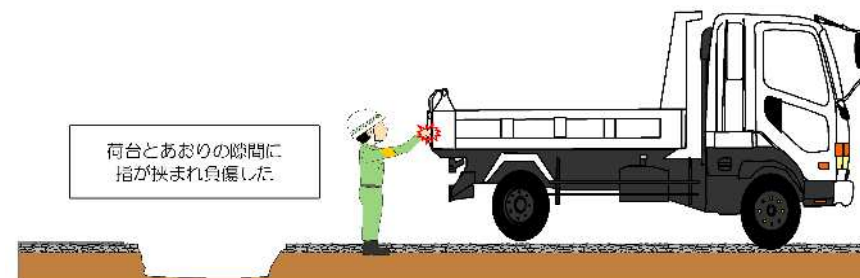
## 【状況図】

碎石による埋戻し作業中に、ダンプのあおりに挟まっている碎石を取り除いていたところ、荷台とあおりの隙間に指が挟まり負傷した。
