能登半島地震に伴う被災の概況～地盤と液状化現象～ 公益社団法人地盤工学会北陸支部

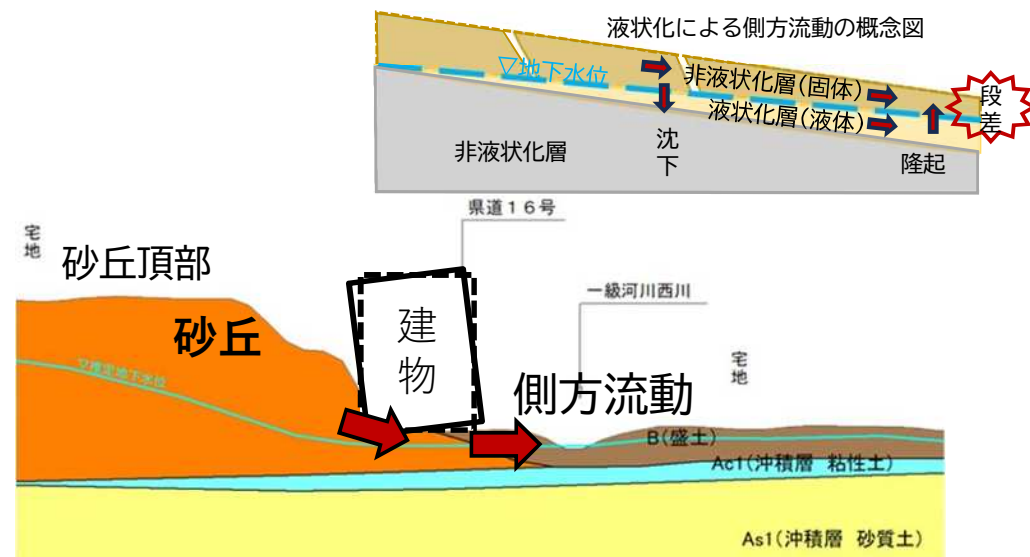
【傾斜地形である砂丘の縁辺部で発生した液状化被害の特徴は？】

- ・砂丘の頂部は、地下水位が深く液状化被害無し。
- ・砂丘の縁辺部は、地下水位が浅く、緩い砂が分布するため、液状化被害(側方流動)が発生。

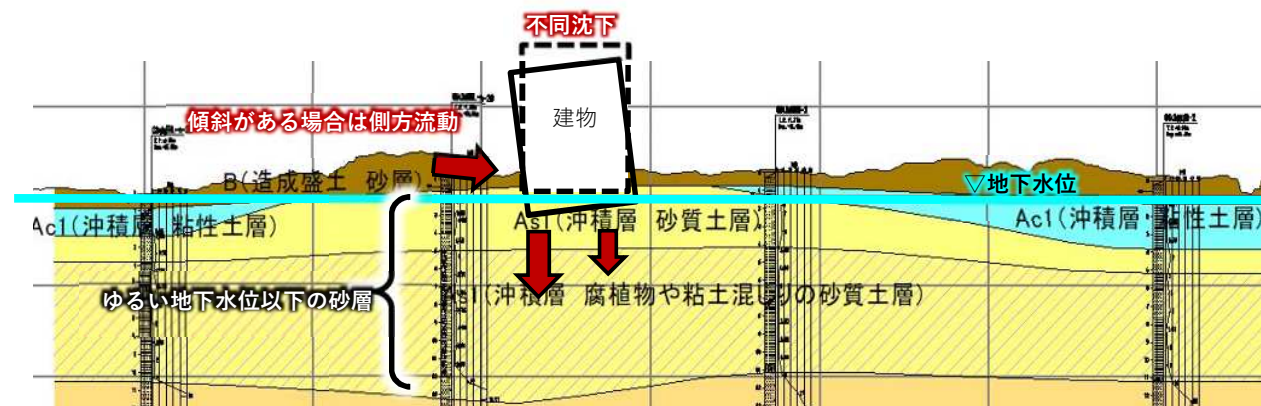
【平らな地形である旧河道で発生した液状化被害の特徴は？】

- ・旧河道は地下水位が浅く、緩い砂が地表部まで分布するため、液状化被害が発生。
- ・周囲の氾濫平野は地表部に緩い砂層が無いいため、今回の地震では噴砂等が見られなかった。
