名勝旧齋藤氏別邸庭園保存整備検討委員会

## 第九回会議 次第

令和6年能登半島地震被害の復旧状況（灯籠）

令和6年度保存整備事業の状況について

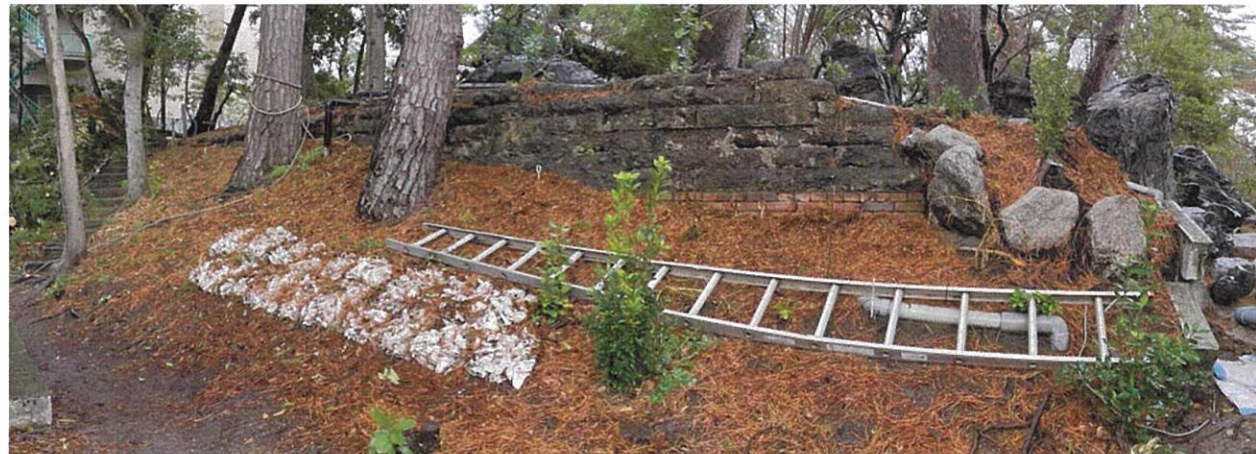
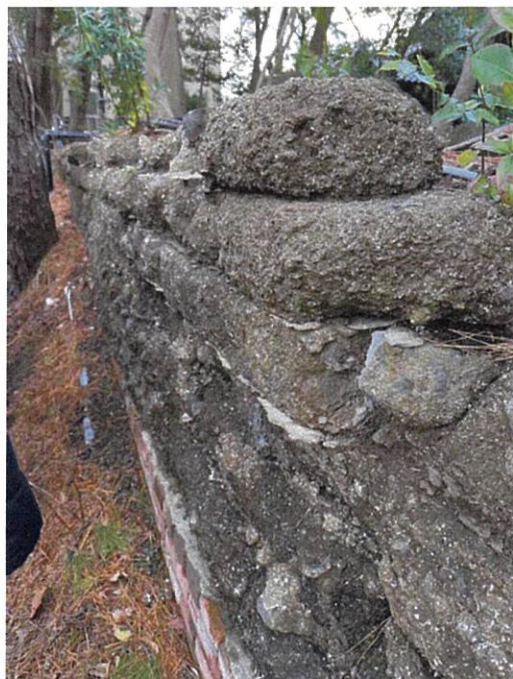
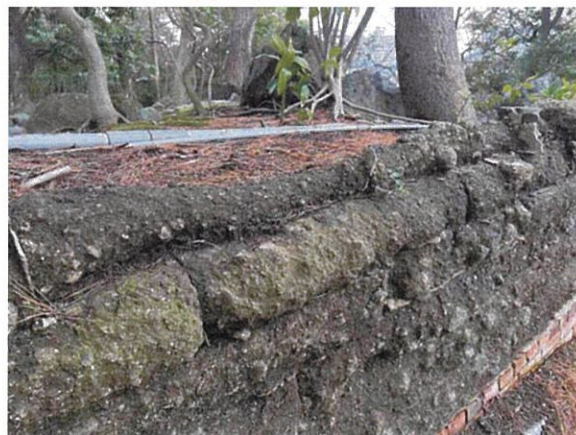
現地状況

・石積工事は、当初発注において稲田石を選択していたが、「同質同形状の石材で整備する」整備方針と異なるのではないかと指摘をいただき、石材について再度検討を行うこととなった。

・粟野委員長・松本委員に改めて現地を確認していただいたところ、石材は凝灰岩の様子もなく不明であった。「角礫凝灰岩にも見えるが、博物館等で地質・石材に詳しい方がいれば相談してみてもどうか。入手しやすい石材から検討するように。」と指導いただいた。

・石材は、新潟市西蒲区の間瀬や佐渡で見られるハイアロクラスタイト（水冷破碎溶岩）に近いことが分かったが、入手は困難である。施工会社に相談したところ、大谷石（凝灰岩・栃木）・白河石（溶結凝灰岩・福島）・滝ヶ原石（凝灰岩・石川）であれば入手できるということで、現地の石材に色合いが類似し耐久性がよい白河石を用いたいと考えている。寸法（※現状は個体により差異はあるが、およそ長さ800～1000、幅150、奥行き250）は現地の面が細長い形状にできるだけ近づけることで依頼する。

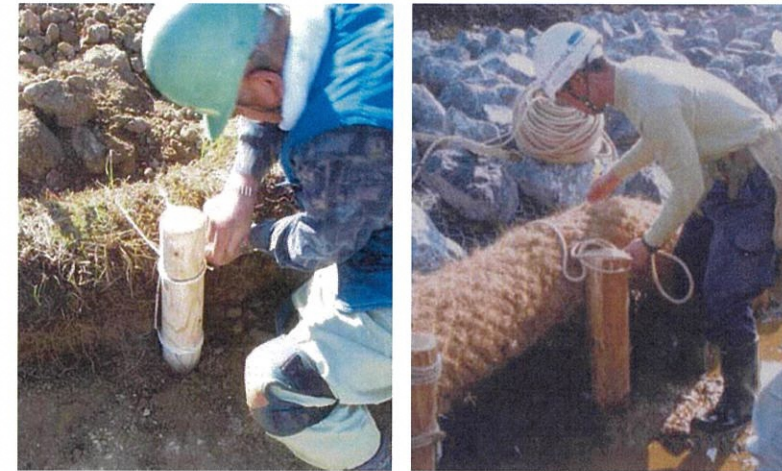
植生ロール

・石積工事に伴い、マツを避けて露出する部分の風化の心配が指摘された。「六義園（東京都）護岸補修工事でヤシの筒状（直径30cm程度）の製品を使っており、石材が露出する部分を同じ材料を使って保護してはどうか。植栽済みで修景ができる製品がある。」と指導いただいた。

・露出する石積の保護は、施工で深く杭を打つ必要があることから植生ロールの仕様は困難と判断し、同質材料のマットや浸食防止型植生マットで保護する方法を検討している。

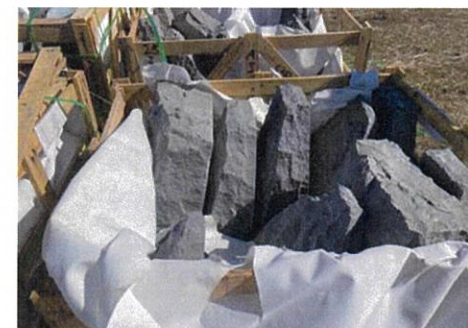
白河石（黒目）※写真は割肌仕上げだが、一面コブ出し仕上げを予定。

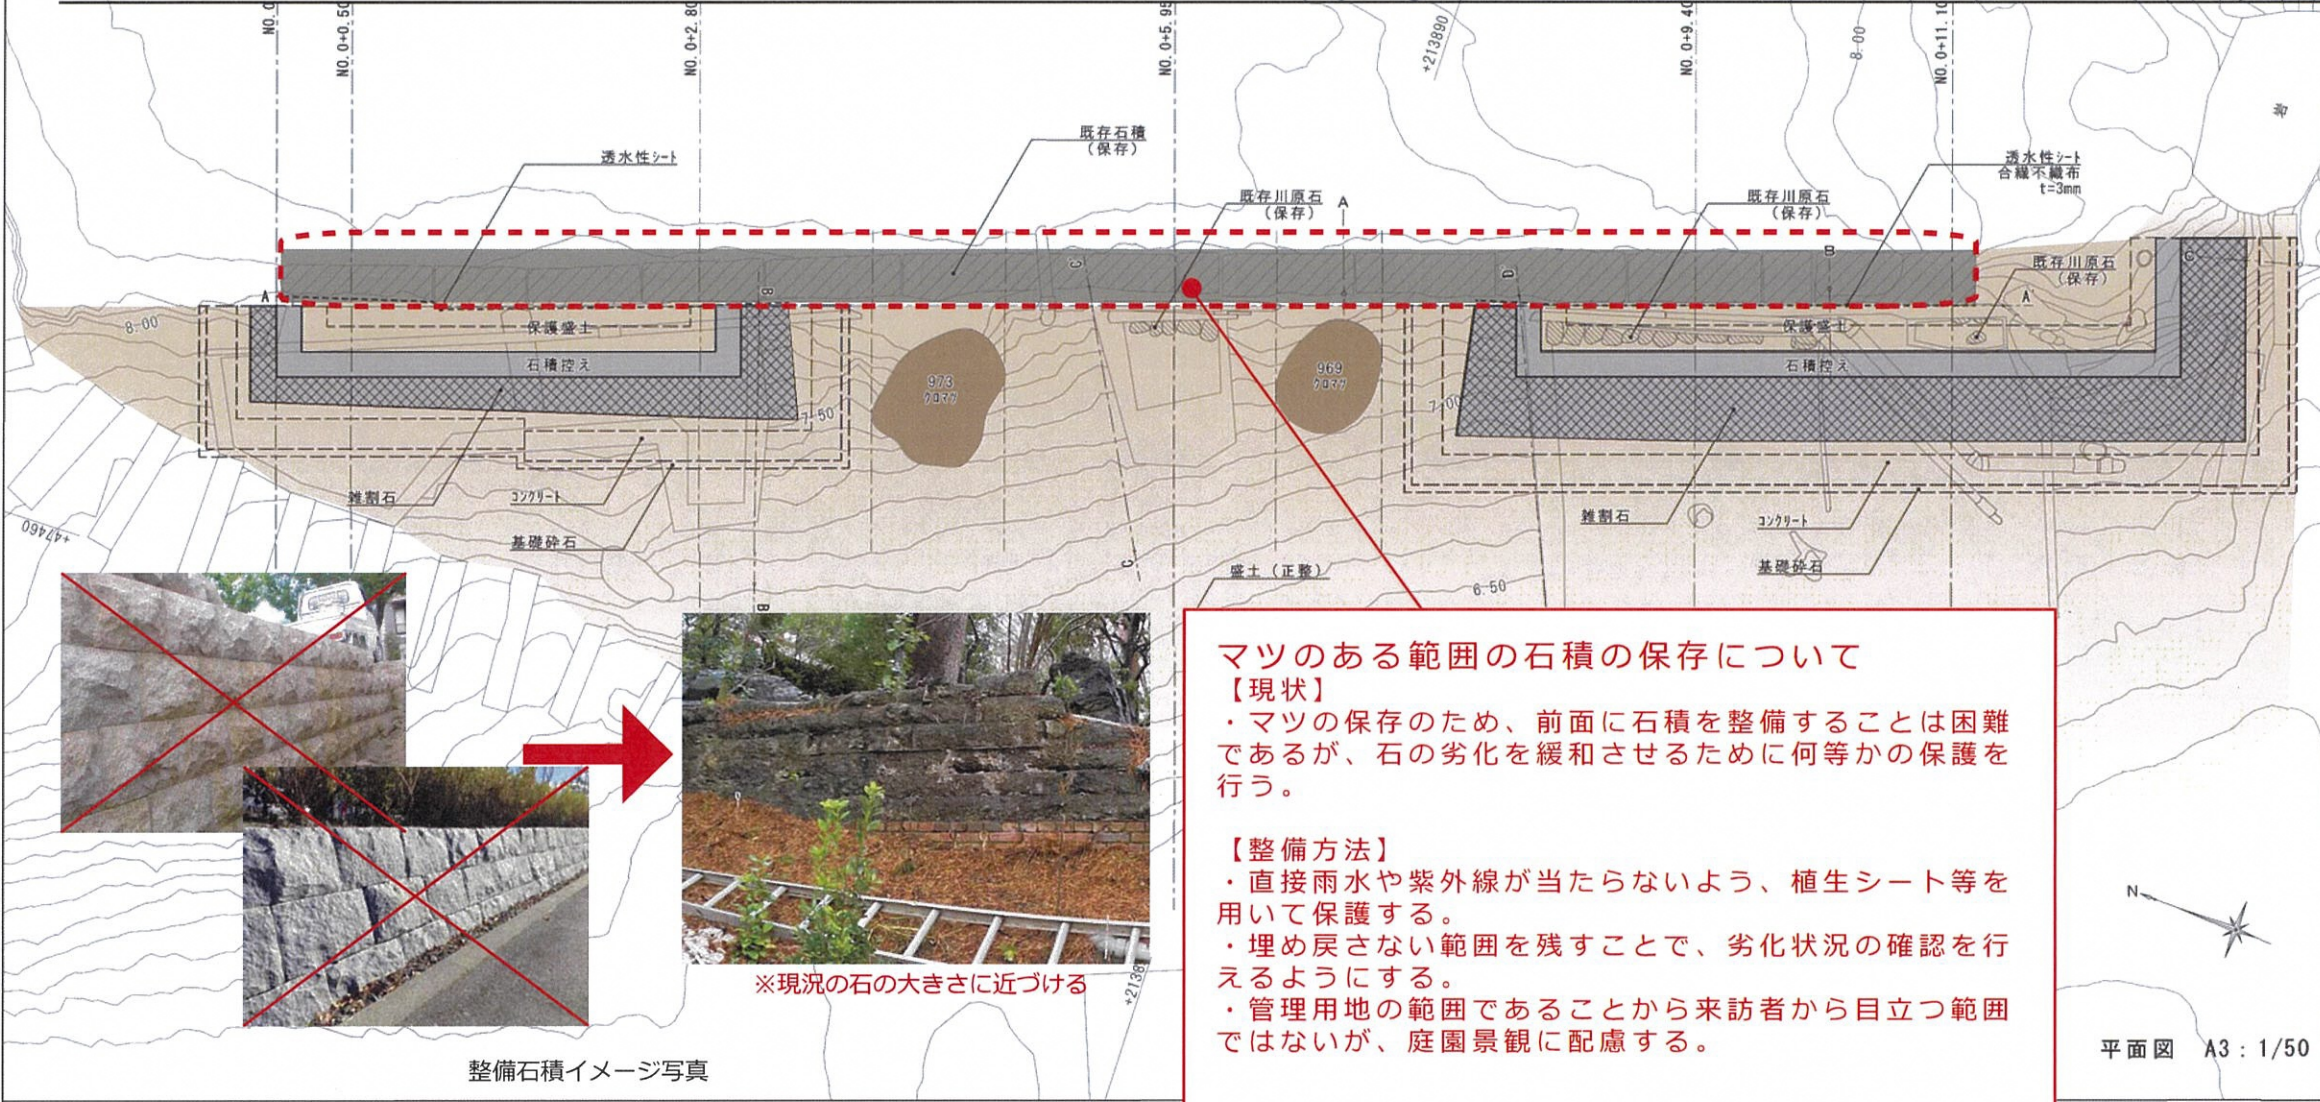
**マツのある範囲の石積の保存について**

- ・マツの保存のため、前面に石積を整備することは困難であるが、石の劣化を緩和させるために何等かの保護を行う。

- ・直接雨水や紫外線が当たらないよう、植生シート等を用いて保護する。
- ・埋め戻さない範囲を残すことで、劣化状況の確認を行えるようにする。
- ・管理用地の範囲であることから来訪者から目立つ範囲ではないが、庭園景観に配慮する。
