## 第21話 大正2年の「木津切れ」は四個所の堤防を破って流れ込んできた洪水

## 第22話 亀田郷での「木津切れ」の被害の様子とそれ以後

## 第23話 曾川切れ（1） 曾川切れの沼垂町

## 第25話 曾川切れ(3) 栗ノ木川石造水門(石造閘門)爆破 その1

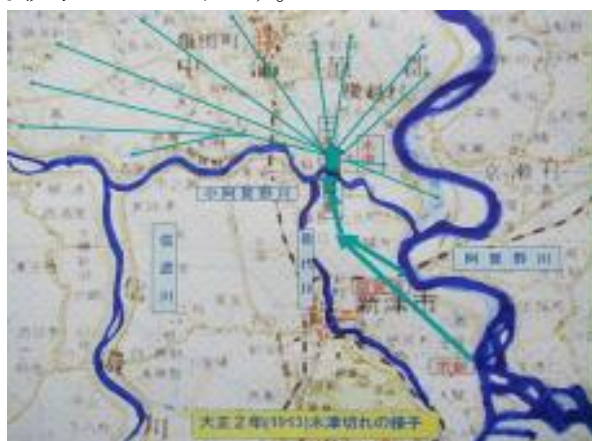
4つの堤防を破った「木津切れ」(「新潟新聞」記事より構成)

この破堤は、まず、新津地区の市新と阿賀浦の二個所で阿賀野川堤防が切れたことが始まりです。この二個所からの濁流が、小阿賀野川左岸の大蔵地区へ押し寄せましたが、そこに止まっていませんでした。濁流は堤防を内側から突き破って小阿賀野川に流れ出、木津側堤防の揚水樋管を破壊し、横越島に流れ込んだのです。つまり、阿賀野川本流で新津地域左岸堤防二個所と小阿賀野川左岸堤防と右岸堤防の合計四個所を破堤したのです。木津での破堤の前に三個所の堤防を打ち破り、それがそのまま木津付近を破ったという猛烈な洪水だったわけです。

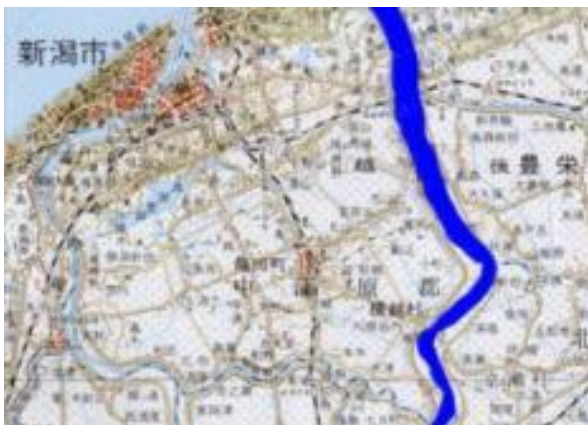
阿賀野川の現在の河道

新潟県議会は、改修事業費中の県負担予定分を、一括繰り上げ支出することをきめ、政府に対し大正4年度からの事業開始を要請しました。地元の熱心な姿勢に押された政府は、大正4年4月に内務省告示をもって阿賀野川改修工事を決定しました。工費800万円、9ヶ年間の継続事業で阿賀野川の馬下より下流36kmを対象に、河幅は馬下→論瀬間430m、論瀬→河口を900mと大幅に拡幅しました。さらに、沢海付近での大蛇行の改善と川底の浚渫を行い、毎秒6,950m<sup>3</sup>の流量まで耐えられる立派なものにしました。また、小阿賀野川の分岐点に閘門を設置し、小阿賀野川破堤を防ぐように改善しました。この工事も、第一次大戦や昭和恐慌などにより、当初予定していた工期ではとても終わらず、19年目の昭和8年に総工費1,200万円ようやく完了しました。

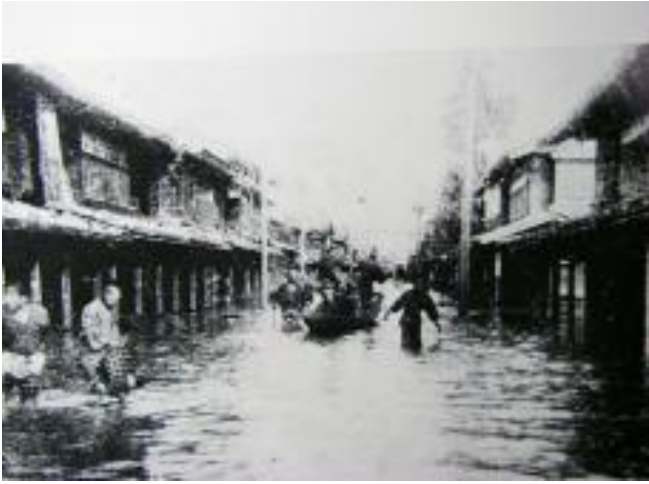
写真「曾川切れの時の沼垂町」(『写真集ふるさとの百年』《新潟日報事業社》)

また、新潟消防隊では警鐘点打の上、応援消防隊300余名を召集、即刻急行させました。鳥屋野潟や栗ノ木川に注いで沼垂町へ向かった水流は激しいものでした。沼垂町民は、新潟市消防団の応援を得て栗ノ木川堤防嵩上げを行い、浸水防禦に努めました。しかし、午後7時頃には、その堤防も破られ、濁流奔騰、全町たちまち阿鼻叫喚の巷と化しました。全町が泥海の如く化してしまっただけです。屋内はすでに濁流流れ込み、床上げする暇もなく、泥水の流れるが俛のほかなしです。家の中では、家具家財の取片付けで忽ち戦場と化しました。子どものいる家は、にわか洪水に驚き、悲鳴を上げて避難するほかにありません。8時過ぎ、既に沼垂町一ノ町より五ノ町方面は、街路の上、約4尺以上に達しました。家々への浸水4尺～5尺位で、二階のない家は、社寺及び鉄道線路上に避難する者多数でした。白山神社を始め、各寺院は、ほとんど人と家財道具で埋まってしまった程です。全町すべて浸水しない所はない状態でした。

ことに最もひどかったのは、馬越往来及び沼垂停車場付近、蒲原長峰方面でした。この方面は、ほとんど家に居れない程の惨害を蒙りました。家財道具もすべて水に濡れ、あるいは押し流されたのです。栗ノ木川上手の月見橋は流失し、栗ノ木川鉄橋も多少動揺を感じずる様になりました。鉄道と郵便物は不通となりました。飲料水も欠乏し、新潟から舁五隻で運搬し、給水しなければならない地域も出ました。沼垂小学校は三日以来休校せざるを得ませんでした。

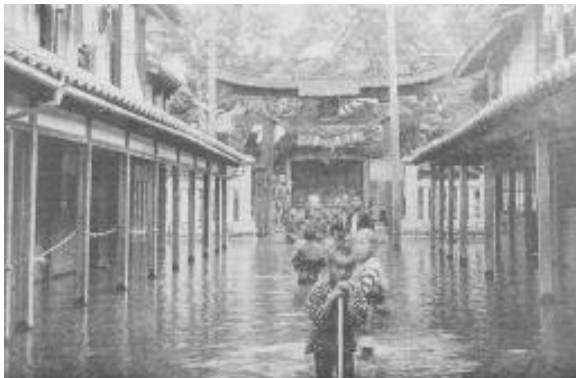
「曾川切れで水没した亀田町」（「写真集 亀田の百年」）

大正6（1917）年10月2日、曾ノ木方面堤防破堤の連絡が亀田町に届きました。破堤した濁流が、町に押し寄せてくるのを、泥濘堤防で食い止めなくてはなりません。亀田町では警鐘を乱打し、消防隊を出動させて町民と協力、防御の準備に尽くしました。役場の職員も総出となり、町民と共に必死となって防ぎました。しかし、濁流は次第に増水して堤防に押し寄せました。ついに午後6時、頼みの泥濘堤防は破られてしまいました。あとからあとから押し寄せる濁流はすさまじい勢いで、東西より亀田町を襲いました。そのため、全町大混乱の巷と化してしまいました。亀田町は全戸数1610戸中、床上浸水が742戸、床下浸水が173戸という災厄でした。床上浸水が6尺余に達した家さえありました。袋津方面はやや被害は少ないものの、4年前の木津切れに比べると1尺以上の浸水でした。そのため、町内では、その日の食事に困窮する人も多数出ました。（困窮した町民の救済としての炊き出しなどについては、5月号でお伝えしました。）亀田を襲った洪水の影響は大きいものであったのです。

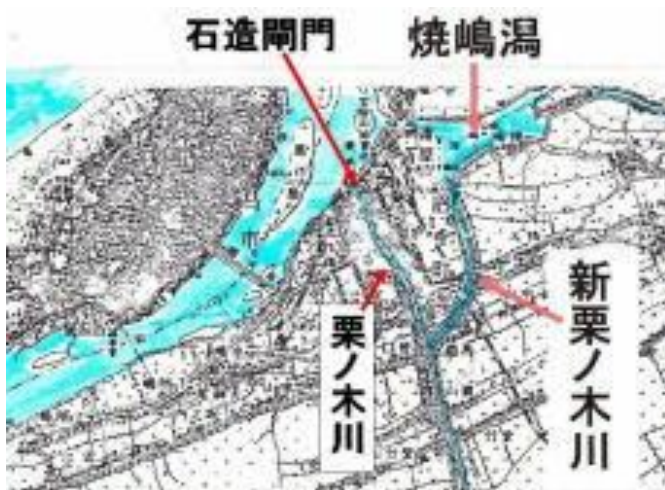
「栗ノ木川石造水門」の位置図（地図は大正3年版地形図より）

この上は、栗ノ木川の下流にある俗称「石造水門」を破壊する外ないと考えられました。石造水門を破壊すれば減水間違いなしと考えられ、直ちにこれを爆破する事に決したのです。石造水門は、3月号で詳述した通り、信濃川から栗ノ木川への逆流を防ぐために苦勞して設置したものでした。今回の水害は、皮肉にもその石水造門が、栗ノ木川からの排水を妨げる水門となったのでした。石造水門爆破は、容易なものではありませんでした。新潟市は、新潟消防組員等二百余名を急派して、その準備に着手させました。

付近一帯危険の迫れるため、警官は声をからして群衆一同を他へ避けしめ、爆発決行の時を待つ。6時30分、すわや口火は点ぜられぬ。たちまち轟然たる爆音と共に、濁水はあたかも天うつ浪の如く、巨石粉碎水煙火柱天に沖し、壮絶凄絶の状真に言語に絶す。と見る間に幅三間、高さ十数尺のさしも堅牢なる中央石水門は、その五分の一を破壊され、その水面上を露出せる頭部跡方も無く、濁流その上を奔下す。次で7時10分、再びダイナマイトの装置を終わり、轟然爆発せしめ、ここに於て更に残部はほとんど粉碎し去り、濁流は漸次猛烈となり、付近の水勢渦を巻いて危険甚だしく、容易に近づくべからず。装置頗る困難に陥る。
