## 1. 報告の背景と主旨

## 2. GIS と行政業務

### 3. 相馬市概観

#### 4. 東北地方太平洋沖地震と相馬市支援の枠組

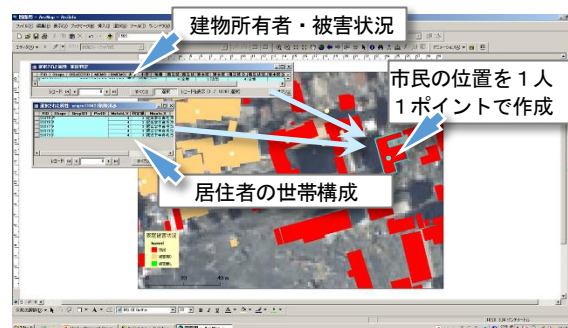
図5 GIS上での確認作業イメージ図

住民情報、建物情報、被害状況など、必要な情報の全てがGIS上にて一元管理されている。

当初、罹災証明発行のための情報確認作業は1件あたり2名の職員で3分以上、延べ6分超の時間を要していた。それが、GIS上に全住民位置情報を含む関連情報を一元管理できるようになったことで職員1名5秒程度の作業に短縮され、作業効率は72倍に改善した。その結果、被災者の生活再建に必要な罹災証明の発行が円滑に行われた。

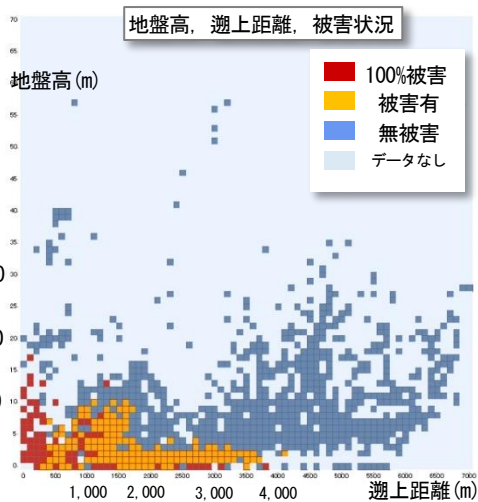
図6 津波被害状況マトリクス

津波の破壊力の方向が確定されれば、海岸部から建物への遡上距離を算定することができ、さらにDEMから建物毎の地盤高を求めた。これにより、海岸線から7km陸上側までの木造建築物6,671棟を対象にして、遡上距離、地盤高、被害状況の三要素の組み合わせを集計した結果が、図6に示した津波被害状況マトリクスである。

図6から標高が18m超の地域にある建物では被害が出ておらず、また、海岸線からの距離が4,200m以上離れた建物も被害から免れていることが確認される。さらに海岸線から1,700m離れ標高5m超の地域も無被害であることがわかる。

これらの分析結果から津波に対する土地利用について、次のいずれかの条件を充足する地域については津波危険度が低いと判定した。

条件① 地盤高が18mを越えるか、或いは、海岸線からの距離が4,200m離れている地域。

条件② 海岸線からの距離が1,700m以上4,200m未満で、なおかつ、地盤高が5mを越える地域。

条件③ 条件②のうち、地盤高が満たない場合、建物の基礎の嵩上げにより5m超を確保できる地域。

上記条件にあてはまらない、海岸線からの距離が1,700m未満でしかも標高が18mに満たない地域については、被害状況から勘案すると危険領域であり、土地利用を検討する際は、より詳細な津波危険度調査が必要であると結論づけた。
